## **DOKUMENTASI**

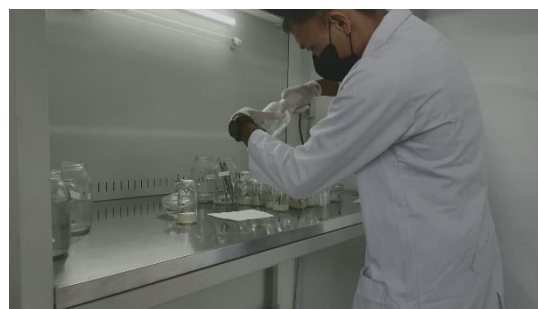
**Gambar 1.2 Proses Sterilisasi Media Dan Alat Kultur Jaringan**

Sterilisasi menggunakan autoklaf bertujuan untuk memastikan alat dan bahan yang digunakan dalam kultur jaringan berada dalam kondisi bebas dari mikroorganisme. Kondisi steril sangat penting karena keberadaan mikroorganisme pada alat atau media dapat menyebabkan kontaminasi yang menghambat pertumbuhan dan perkembangan eksplan. Dengan demikian, sterilisasi alat menggunakan autoklaf merupakan salah satu tahapan penting dalam menjaga keberhasilan pelaksanaan kultur jaringan tanaman.

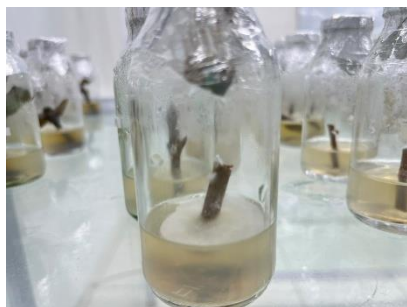
**Gambar 1.5 Eksplan Steril**

Eksplan menunjukkan kondisi steril, ditandai dengan tidak adanya pertumbuhan mikroorganisme seperti jamur atau bakteri pada media kultur. Jaringan eksplan tetap berwarna hijau dan menunjukkan viabilitas yang baik untuk melanjutkan tahap pertumbuhan dan regenerasi secara in vitro.
